Utlåtande konstruktion avseende Restaurang Grännäs

Projekt: **Restaurang Grännäs**

Ort: **Valdemarsvik**

Diabas Konstruktion AB
Norrköping 2022-10-03

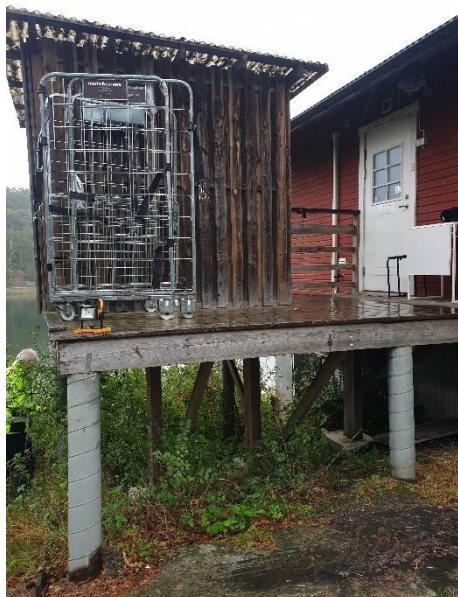
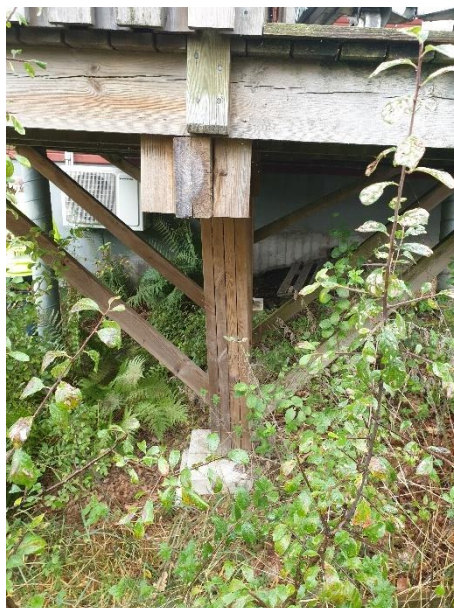
Bilder ovan redovisar utförande av vertikala plintar och stolpar utförda i olika material och utförande.

Plintarna är gjutna i spirorör, ventilationsrör och står direkt på mark.

Trästolparna står på en gjuten plint direkt på mark.

Både gjutna stolpar och trästolpar är lutande och lutar ut mot den brantare delen av berget.

Flera av de gjutna plintarna lutar kraftigt vilket medför att infästningen till bärlinor har släppt samt att man erhållit en intryckning i virket pga för liten kontaktyta mellan upplag och regel.

Delar av konstruktionerna kommer att behöva rivas och byggas upp på nytt för att vara säkra för att användas.

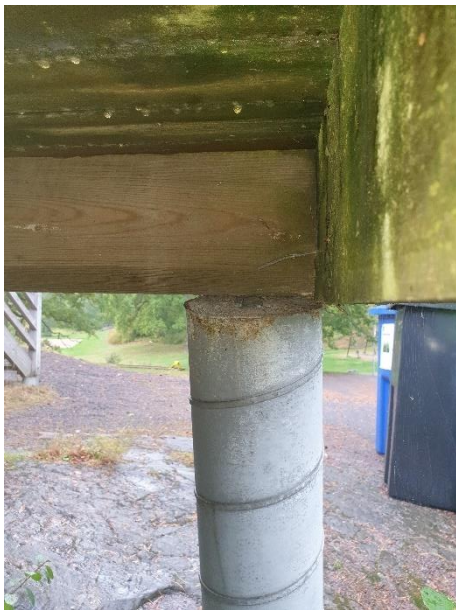
Bild 5 visar den horisontella regeln och att det saknas koppling mellan plint och regel. Det saknas även syllisolering, underlagspapp mellan regel och plint vilket förhindrar kapillärsugning av fukt upp i virket.

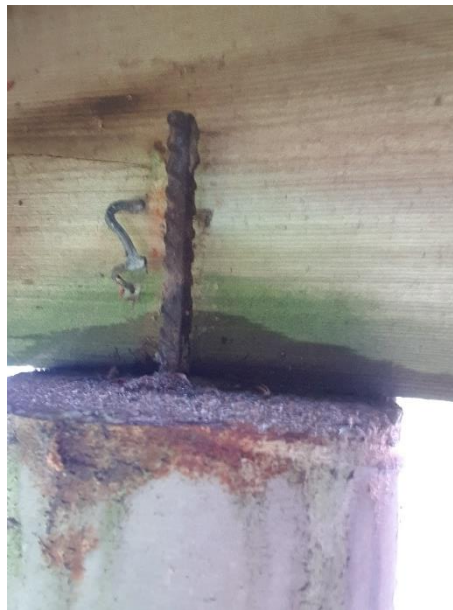
Bild 6 visar att på intilliggande plint finns det en koppling mellan virke och plint men den har släppt pga att plinten lutar. På bilden syns även tydligt en fuktvandring upp i virket pga avsaknad av syllisolering, underlag av papp.

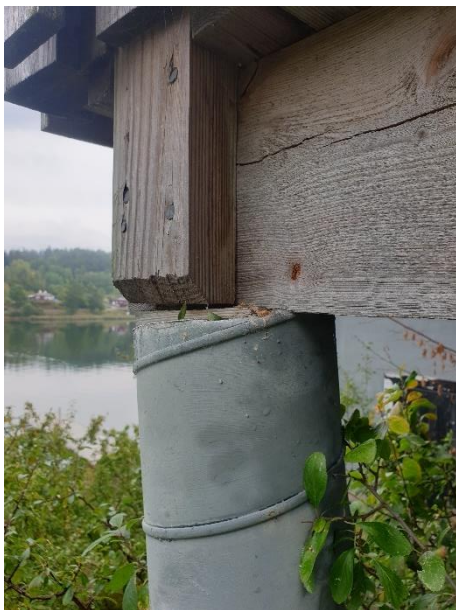
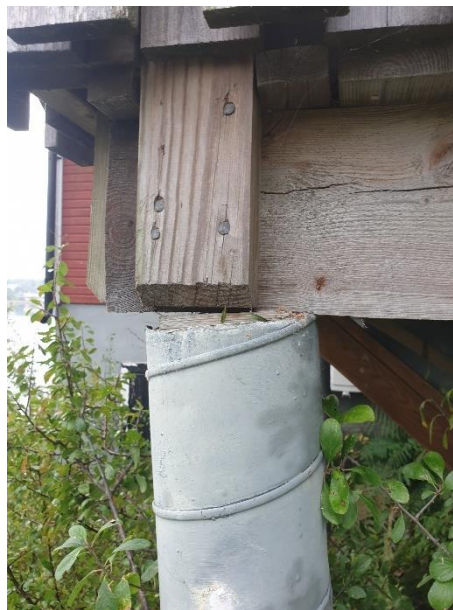
Bild 7 och 8 visar att vid lutande plintar så saknas upplagslängd för regelverket och att kontaktrycket mellan virke och plint blir för stort. En intryckning i virket har skett vilket man kan se på bild 7.

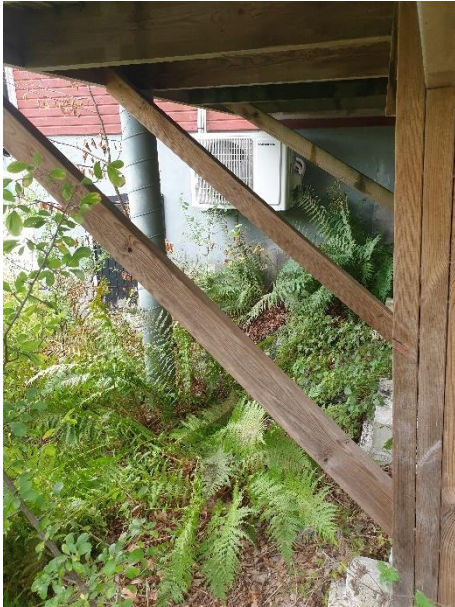
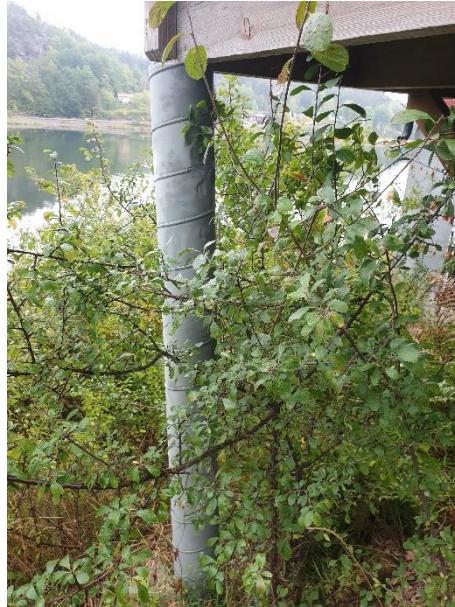
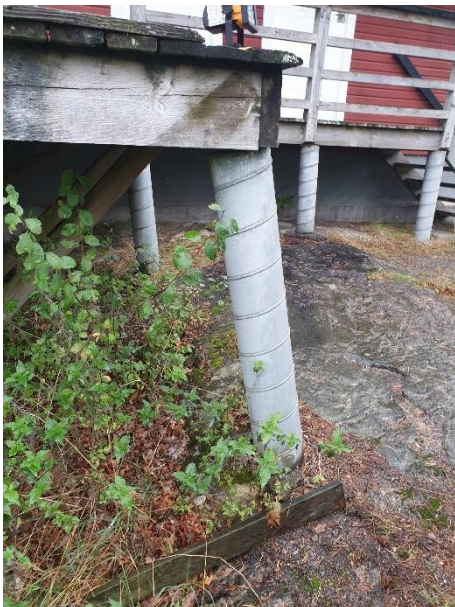
Samtliga vertikala plintar på lastkajen lutar vilket bilder nedan visar.

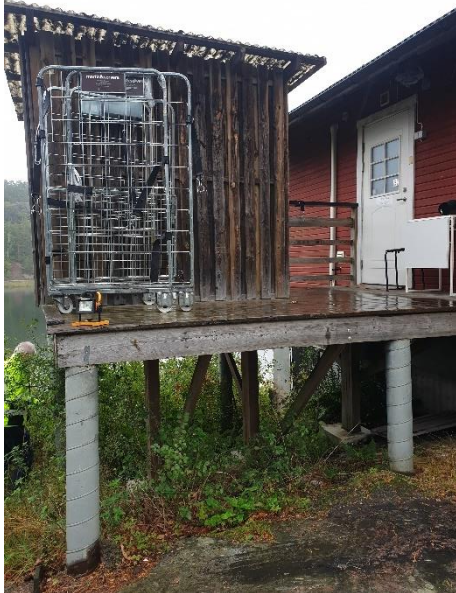
I mitten under lastkajen återfinns 3 st trästolpar som står på gjutna betongplintar. Plintarna är gjutna direkt på berg.

Även dessa trästolpar lutar ut mot den brantare delen av berget.

Bild 12, trästolpar under lastkaj

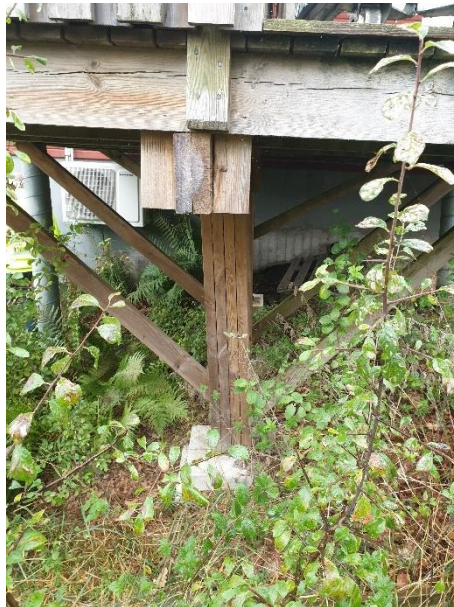
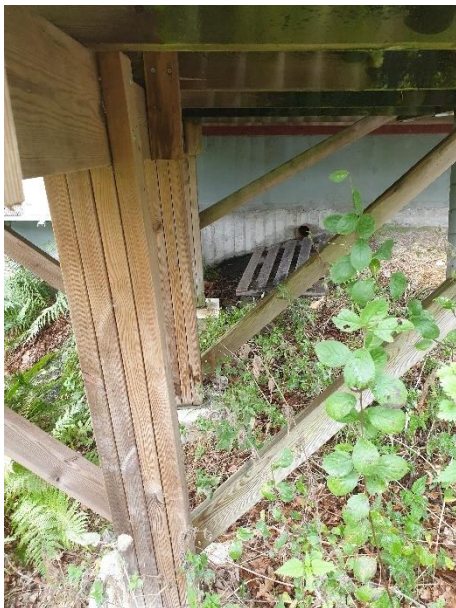
Bild 13 och 14 visar hur trästolparna lutar i förhållande till den horisontella lastkajens regelverk.

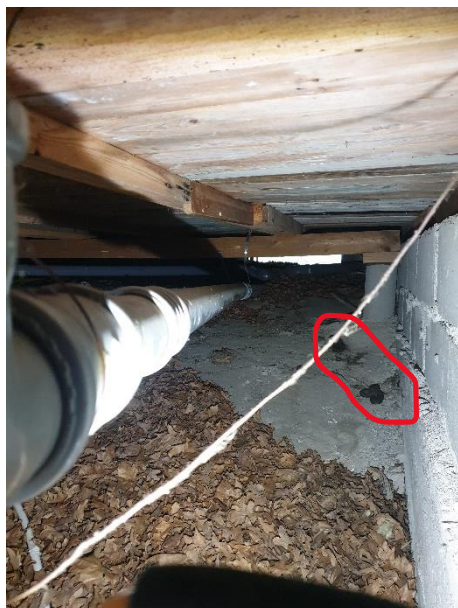
Bild 15 visar lövansamling samt att vid den röda markeringen finns djurspillning.

Allt organiskt material behöver rensas ut och plockas bort.

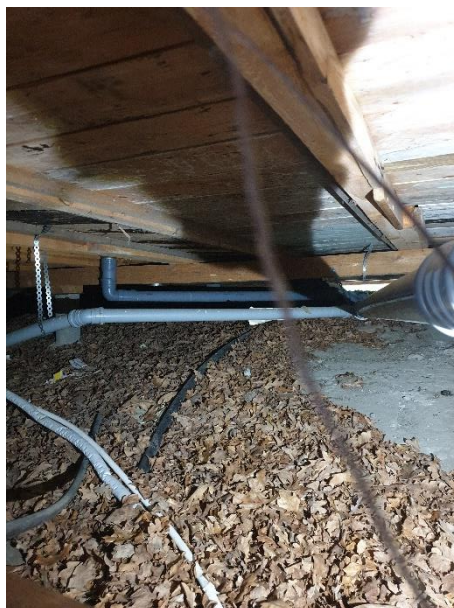
Bild 16 visar löv samlad i grundens nedre djupare del.

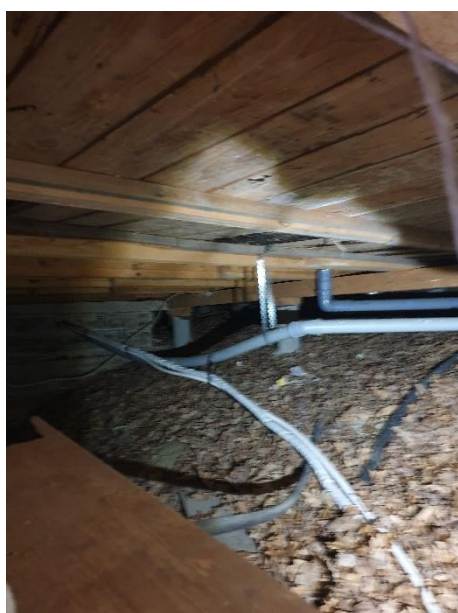
Bild 17 och 18 visar hur man har hängt upp kylmedelsledningar i befintlig avloppsledning i plast. Pga vikten på kylmedelsledningarna har man skapat en sättning i avloppsledningen som hänger ner och blir en lågpunkt för vattensamling i ledningen. Risk för brott och läckage i ledningen.

Utöver detta behöver man se över installationerna generellt så att de fungerar avseende avlopp och vatten med rätt lutningar på ledningar.

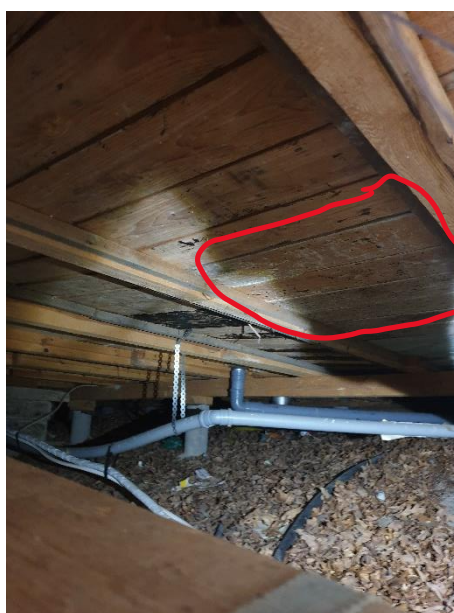
Bild 18 visar också att det förekommer lite vit påväxt i trossbottenvirket. Se röd markering.

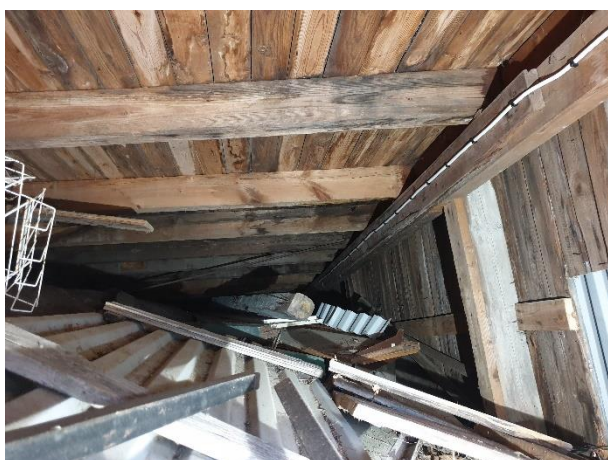
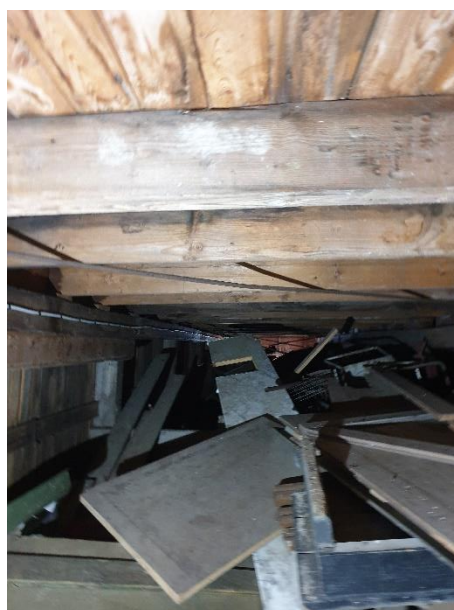
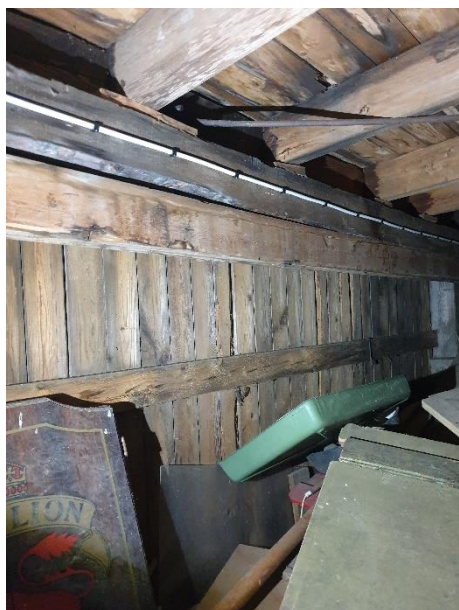
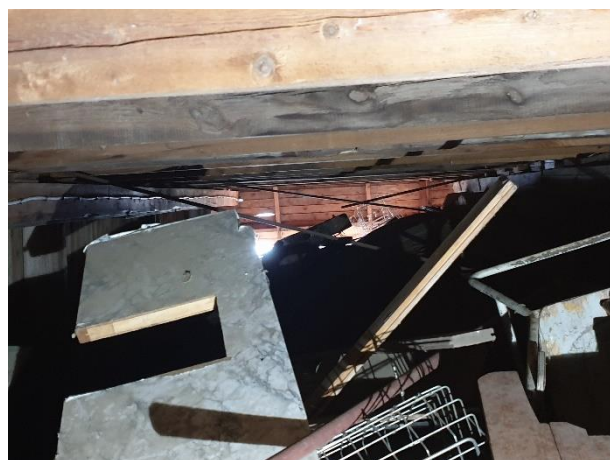
Den äldre delen av torpargrunden består av vertikala stolpar som är placerade rakt ner på berg eller stenblock inne i grunden. Stolparnas ändträ kapillärsuger upp fukt från marken och visar tendens på förruttelse. Delar av grundens bärbalkar har en påbörjad förruttelse och delar av trä har lossnat och försvunnit.

I torpargrunden förvaras extremt mycket material som binder fukt såsom virke, kartong mm. Stora delar av grunden är igenbyggd vilket förhindrar att fukten kan ventileras bort.

Det finns dragstag som skall stabilisera träkonstruktionen och något av dessa stag är avkapade.

Bilder nedan visar hur grunden ser ut som ett förråd samt hur fukt har påverkat dess konstruktion.

I denna del av torpargrunden saknas det ventiler eller galler för ventilation.

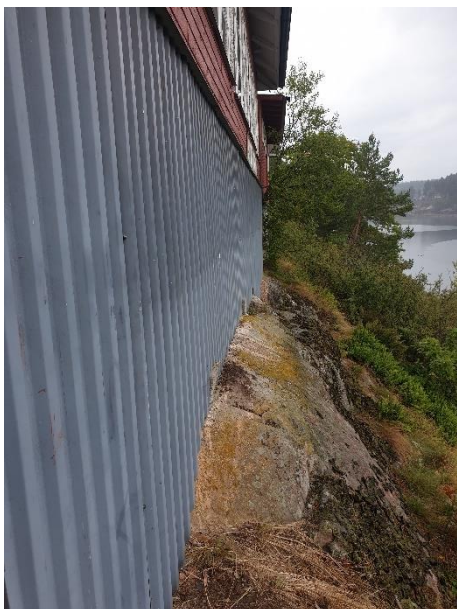
På utsidan av torpargrundens fasad, det vertikala trävirket, har man skruvat en fasadplåt dikt an mot virket. Det saknas luftning mellan plåt och virke vilket gör att kondensen sugs upp av virket som sedan kommer att ruttna då det saknas luftning.

Bild 23 visar den utvändiga trp-plåten som monteras dit direkt utanpå vertikalt virke.

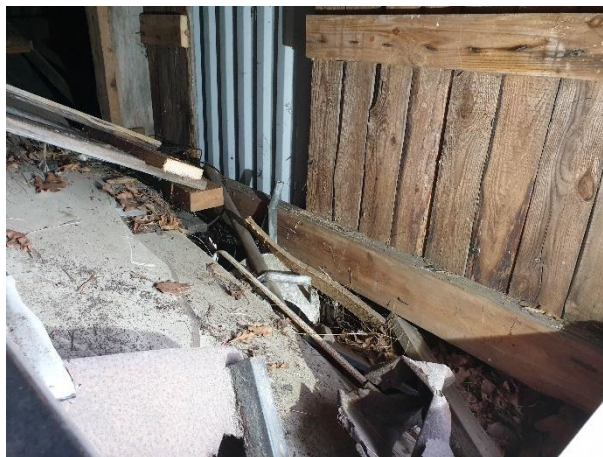
Bild 24 visar vertikalt virke och vid en del ser man trp-plåtens insida som ansluter direkt mot virket utan luftning.

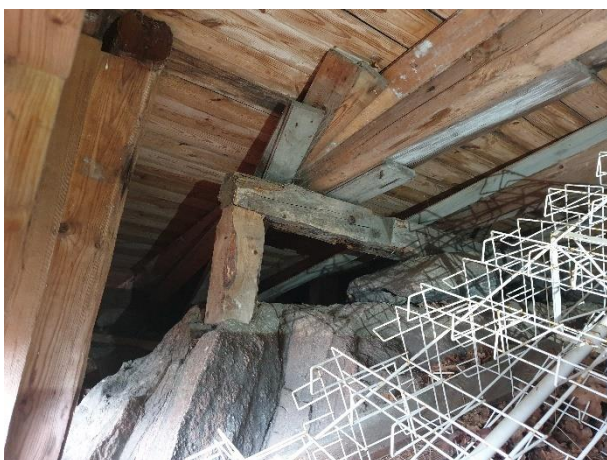
Vertikala stolpar står direkt på mark eller direkt på berg utan kapillärsugande skydd i form av papp.

Bild 25, vertikal stolpe direkt på bergsklack

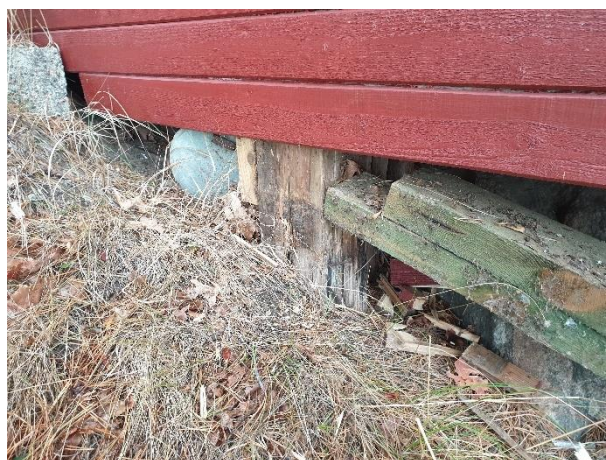
Bild 26, vertikal stolpe direkt på mark

På bild 26 ser man en tendens till fukt i stolpen, en mörkfärgning.

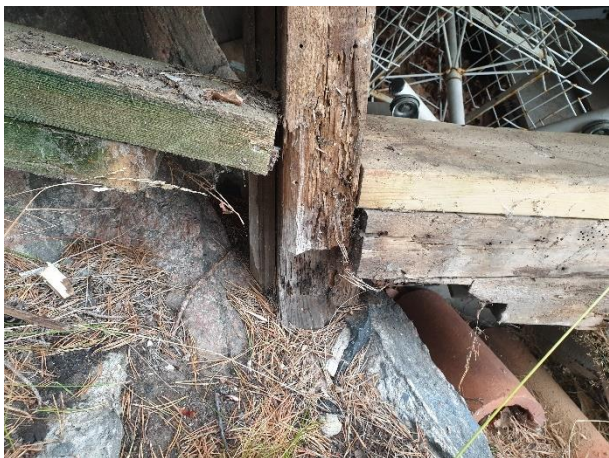
Bild 27 visar en vertikal stolpe där förruttnelsen har pågått en längre tid samt att anslutande horisontell balk har skador.

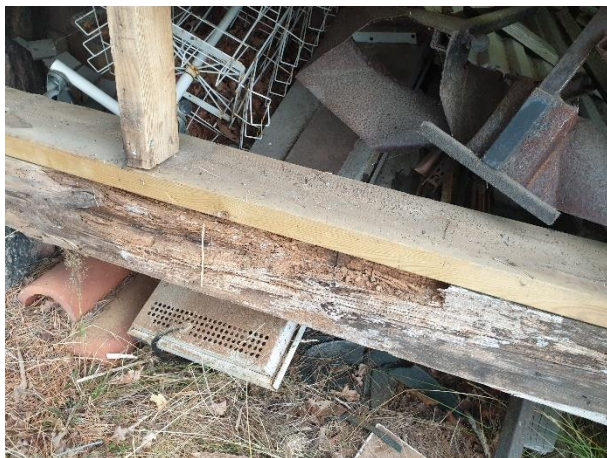
Bild 28 visar en förruttnelse på en horisontell balk.

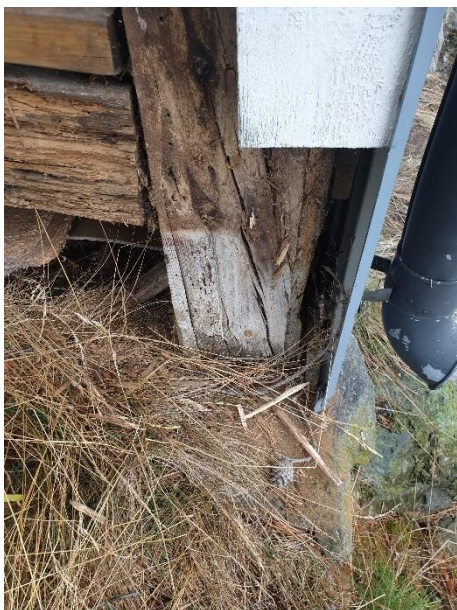
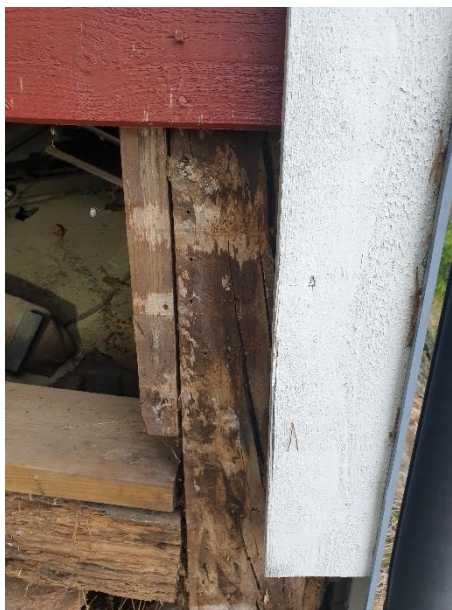
Bild 29 och bild 30 visar skador på en hörnstolpe. Skador direkt vid mark samt på anslutande horisontell balk samt att i bild 30 finns en tendens till påbörjan av fuktskador.

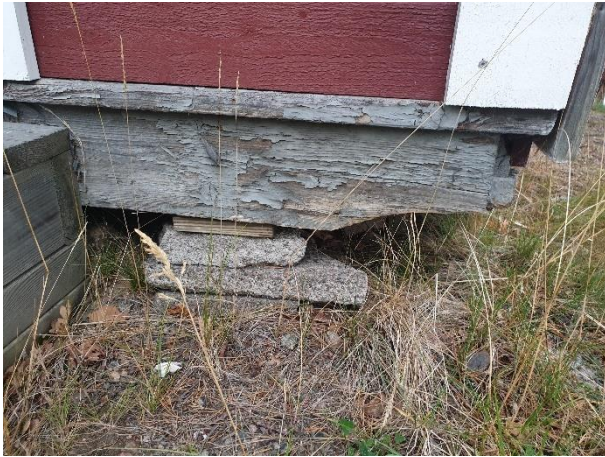
Bild 31 och bild 32 visar ett annat hörn av byggnaden där man har skador.

Bild 31 visar att man pallat under bärlinan med 3 stenar i varierande storlek samt en liten bräda högst upp mot balken för att den skall ligga still.

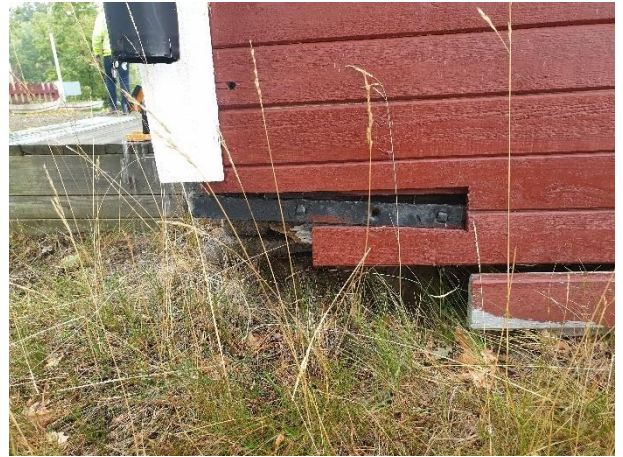
Bild 32

Runt hörnet ser man skador på underliggande trävirke vid ett monterat ståltag.

Delar av trävirket har ruttnat bort.

Man ser även att det växer gräs in under byggnaden.

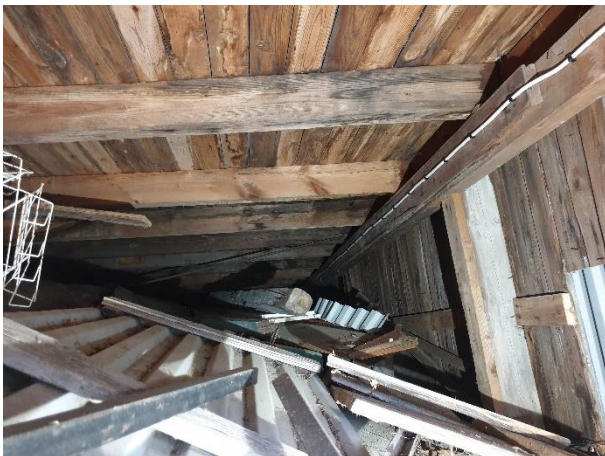
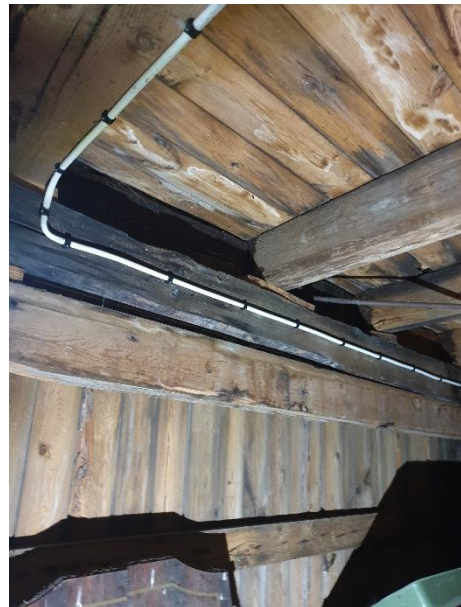
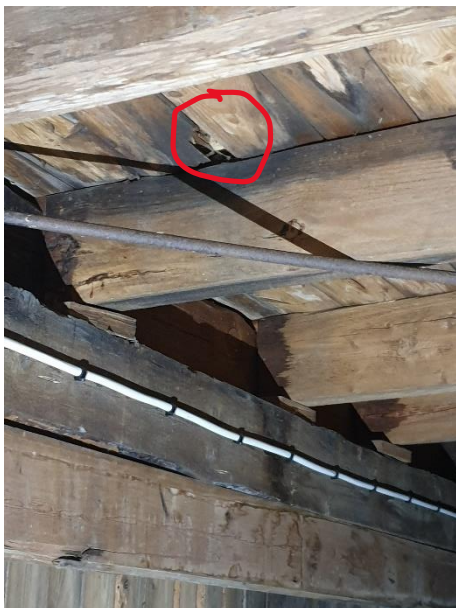
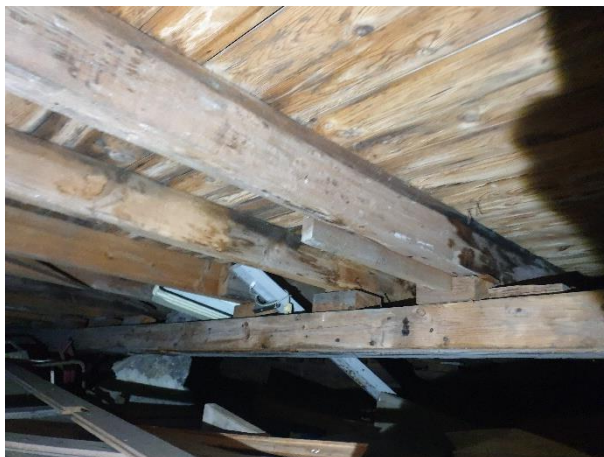
Missfärgningar i golvreglar och på golvbräder tyder på fuktproblem i grunden

Bild 33 till bild 36 visar att det finns fuktgenomslag i konstruktionen både ut vid fasad, ändträt på golvreglar samt inne vid bärlinornas upplag. Vid bild 35 är det även hål i golvet vid regeln.

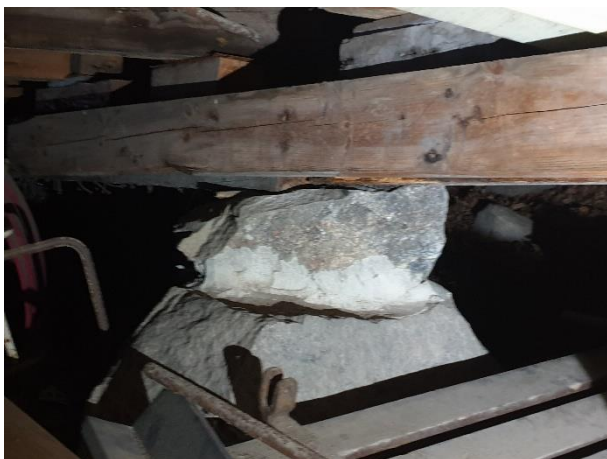
Bild 37 visar upplag av bärlina under byggnaden.

Bärlinan har legat upplagd på en ojämn sten och har tendens till en påbörjad skada i virket.

Skada kan ha att göra med det fuktgenomslag som finns och att bärlinan sugit åt sig fukt som legat kvar på stenen.

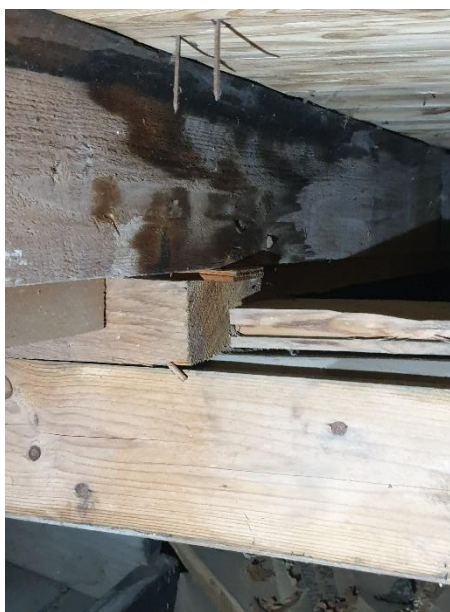
Bild 38 visar fuktgenomslag på golvreglar som återkommer i byggnaden. Pallningen under balken är utförd med masoniteremсор som suger och binder fukt.

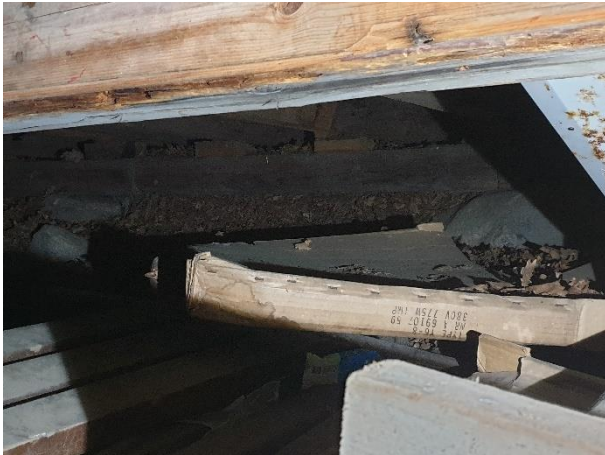
Bild 39

Bärlina för golvreglar påvisar skador i underkant och en början till förruttelse. Bilden visar även kartong och annat organiskt material på marken. I bakgrunden ser man även hur bärlinan för golvreglar ligger upplagd på stenar.

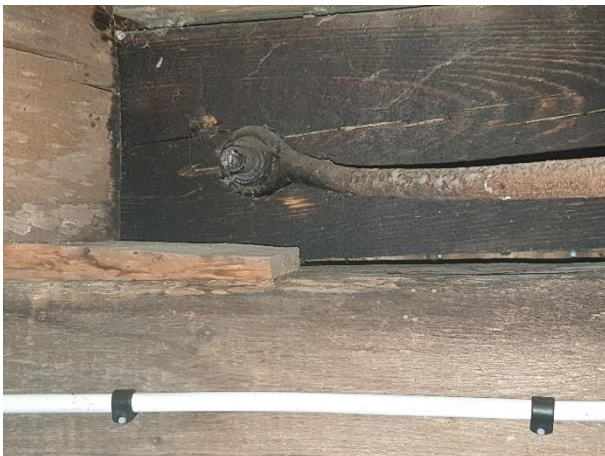
Bild 40 visar infästningen av dragstag till befintliga golvbjälkar. Bild 41 visar dragstag som kapats av eller om de har gått av och hänger ner under byggnaden. Delar av dragstagens funktion för bjälklaget har upphört att fungera.

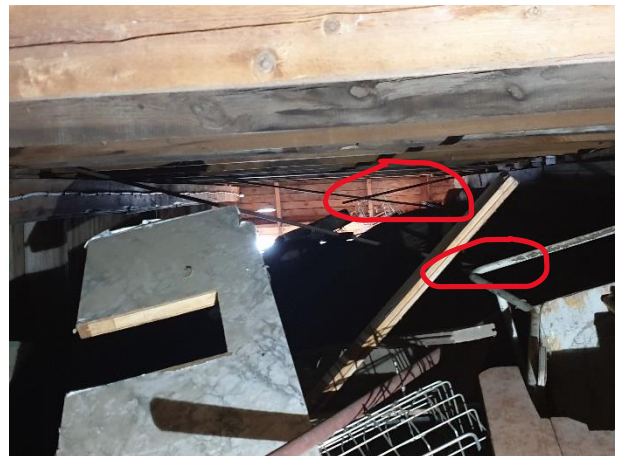
Bild 41

I torpargrunden, den äldre delen är dragstagen för bjälklagen delvis av.
