Kompletterande miljöteknisk markundersökning

Stationsområdet, Valdemarsviks kommun

Structor Miljö Öst har på uppdrag av Valdemarsviks kommun utfört en kompletterande miljöteknisk markundersökning vid det gamla stationsområdet, på del av fastigheten Valdemarsvik 5:2.

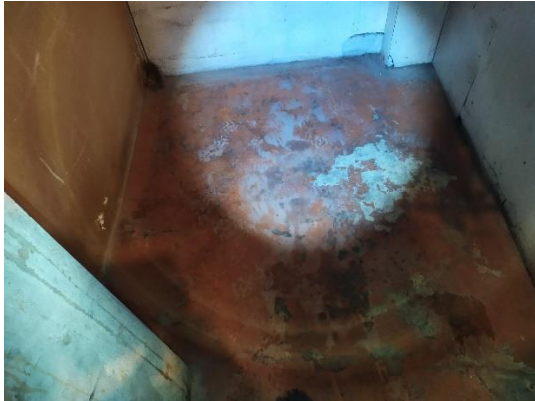
I de dokument som fanns i pannrummet framgick det vid en inspektion att cisternen hade en rostskada i botten. Godset hade enligt besiktningsprotokollet inte rostats sönder och vid tillfället för aktuell undersökning fanns ingen synlig indikation på att olja ska ha läckt ut där cisternen ska ha varit installerad.

Pannlampa användes vid tillfället då det var relativt svårt att se ordentligt, då ingen belysning fanns i utrymmet. Golvet var målat med en färg som börjat flagna på vissa områden, se figurer 3–6. Där färgen var något mörk fanns ingen indikation på spill i underliggande betong. Ingen oljelukt noterades.

Figur 3. Foto från det utrymmet där pannan stod innan den togs ur bruk.

Utifrån luftprovtagning (utförd juni 2020) och okulär kontroll, finns sammantaget ingen indikation på att förorening finns i utrymmet, och bedöms därför inte utgöra någon förhöjd hälsorisk för boende på fastigheten.

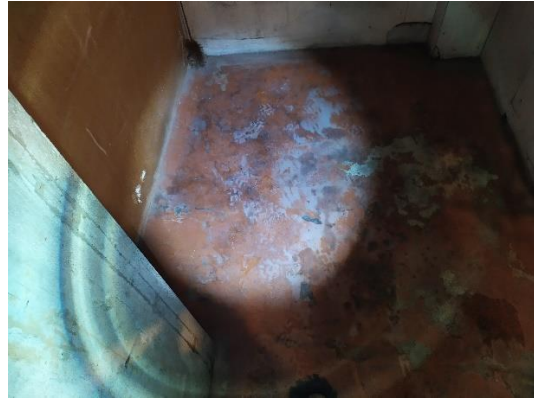
Figur 4. Foto från det utrymmet där pannan stod innan den togs ur bruk.

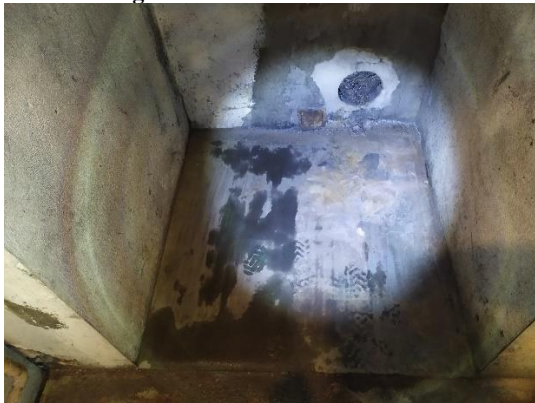
Figur 5. Utrymmet rakt framöver från ingången. Där något okänt ser ut ha varit installerat i väggen. De mörka fläckarna på golvet är vatten/fukt blandat med smuts. Inuti hålet i väggen fanns något som såg ut som trä/kolrester.

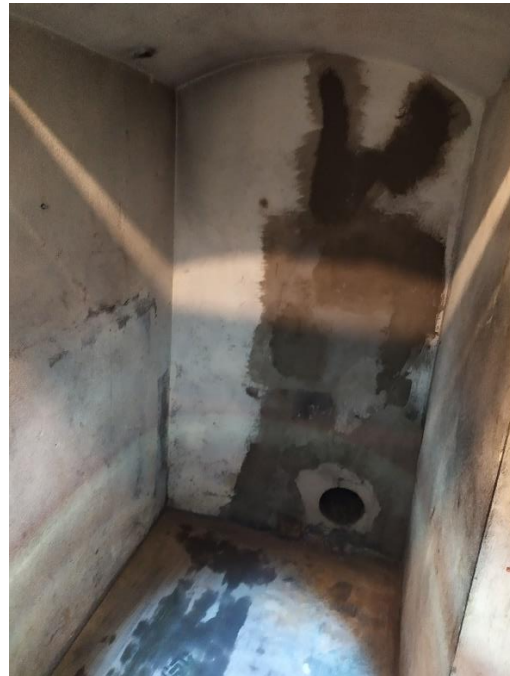
Figur 6. Utrymmet rakt framöver från ingången. De mörka fläckarna är vatten/fukt på smutsig yta.
